DE =	EN =	PI =	VN =
Fehlerbehebung

Fehlerbehebung für das Bohren, Drehen und Fräsen

Troubleshooting

Troubleshooting for drilling, turning and milling

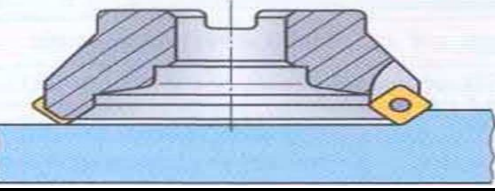
↓	↓	↓	↓	↓	↓	↓	↓	Wechseln Sie Schnittgeschwindigkeit v _c	
								Wechseln sie Vorschub f	
								Reduzieren Sie Schnitttiefe	
								Wählen Sie eine verschleißfeste Hartmetall-Typ	
								Wählen Sie härtere Hartmetall-Typ	
								Wählen Sie eine positive Schneidengeometrie	
Mahlen									
Hohe Verschleißfestigkeit klar.	Deformation der Schneide	Kaltverschweißen der Schneide	Perpendicularkrisse zu Schneide	Abplatzungen der Schneide	Fraktur des Wendschneidplatte	Schlechte Oberfläche Qualität	Vibrations

↓	↓	↓	↓	↓	↓	↓	↓	Wechseln Sie Schnittgeschwindigkeit v _c	
								Wechseln Sie Speisung f _s	
								Wählen Sie eine verschleißfeste Hartmetall-Typ	
								Wählen Sie härtere Hartmetall-Typ	
								Verwenden Sie Fräser mit größeren Abständen	
								Wchslen Sie die Fräserposition	
								Trockrefräsen	
¹⁾ • zu lösende Problem ↑ Wertsteigerung der Schnittparameter ↓ Wertabnahme der Schnittparameter

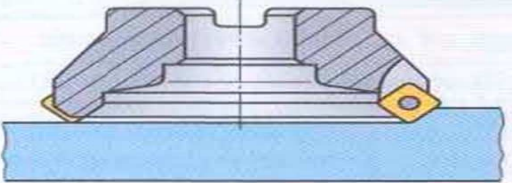
↓	↓	↓		↓	↓	↓	↓	Change cutting speed v_c
								Change feed f
								Decrease cutting depth
.			Choose a more wear-resistant carbide type
.			.	.			.	Choose tougher carbide type
.							.	Choose a positive cutting geometry
Milling								
High wear clear. and rake surface	Deformation of cutting edge	Galling of cutting edge	Cracks perpendicular to the cutting edge	Spalling of the cutting edge	Fracture of indexable insert	Poor surface quality	Vibrations

↓	↓	↓	↓	↓	↓	↓	↓	Change cutting speed v_c
↓		↓		↓	↓	↓	↓	Change feed f_t
		Choose a more wear-resistant carbide type
			Choose tougher carbide type
							.	Use milling cutter with wider spacing
							.	Change milling cutter position
								Dry milling
¹⁾ . problem to be solved ↑ increase value of cutting parameter ↓ decrease value of cutting parameter

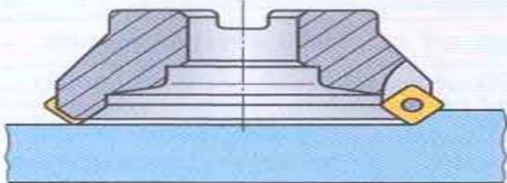
↓	↓	↓		↓	↓	↓	↓	Thay đổi cắt tốc độ vc
					↓	↓	↓	Thay đổi f thức ăn chân nuôi
								Giảm độ sâu cắt
.	.							Chọn một loại hợp kim chống mài mòn
.	.							Lựa chọn khổ khăn hơn cacbua loại
.	.						.	Chọn một hình học cắt tích cực
Phay								
Cao mặc rõ ràng. và cao bề mặt	Biến dạng của cắt cạnh	Galling của cắt cạnh	Vết nứt vuông góc cắt cạnh	Spalling của cắt cạnh	Gãy lập chỉ mục chèn	Nghèo bề mặt chất lượng	Rung động

↓	↓	↓	↓	↓	↓		↓	Thay đổi cắt tốc độ vc
					↓		↓	Thay đổi ft thức ăn chân nuôi
	.					.		Chọn một loại hợp kim chống mài mòn
								Lựa chọn khổ khăn hơn cacbua loại
							.	Sử dụng dao phay với khoảng cách rộng hơn
							.	Thay đổi vị trí dao phay
								Khô xay xát
